Nuova sistemazione dell'area centrale di Via Roma

**UNITÀ MINIME
DI
INTERVENTO**

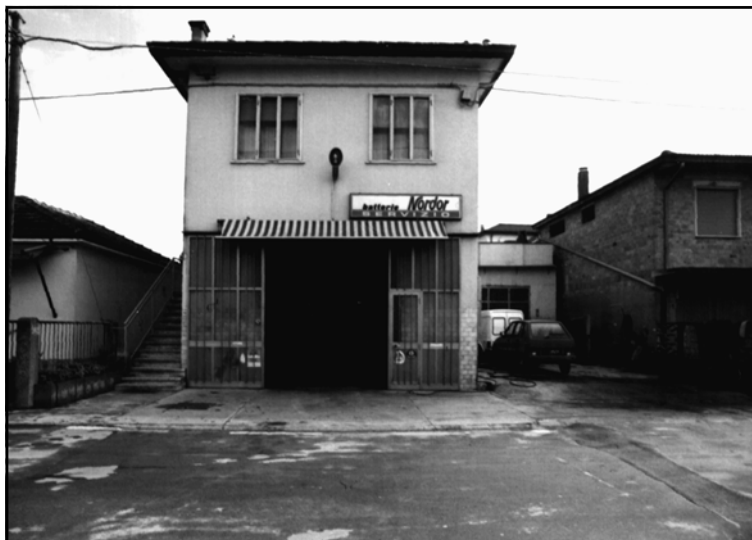
FOTO LATO OVEST

Questa U.M.I. comprende un edificio a due piani con corpo adiacente ad un piano. La destinazione d'uso di tutto il piano terra è artigianale (officina meccanica e autocarrozzeria) mentre il primo piano è destinato alla residenza.

Il fabbricato si presenta, nonostante il tipo di attività, con un aspetto abbastanza curato.

Per il fabbricato compreso in questa U.M.I. è prevista la sopraelevazione del corpo di fabbrica da un piano, fino a portarlo all'altezza del fabbricato principale, per consentire l'ampliamento dell'abitazione al primo piano e, nel contempo, risolvere in maniera definitiva dell'infiltrazione d'acqua piovana dall'attuale tetto a terrazza sui locali dell'officina sottostante.

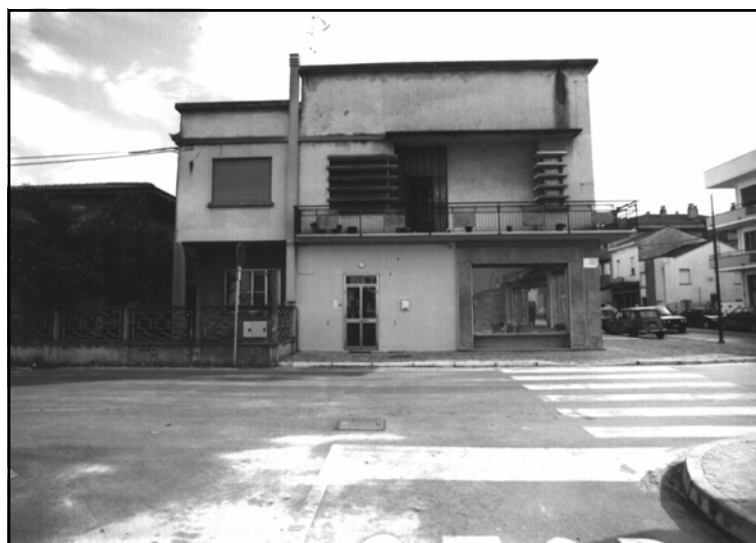
FOTO LATO OVEST

Questa U.M.I. comprende due edifici entrambi a due piani. Il fabbricato a nord è stato costruito da parecchi anni ed ancora non è stato ultimato, il suo aspetto, pertanto si presenta abbastanza trascurato. L'altro fabbricato, posizionato all'angolo rispetto alle Vie Piave e Roma, ha al piano terra un'attività commerciale e al primo piano un'abitazione.

Il fabbricato si presenta con un aspetto abbastanza curato.

Il fabbricato a nord deve essere ultimato in ogni sua parte per poter assumere, quanto prima, l'aspetto decoroso che si addice ad un edificio che si trova in questa posizione.

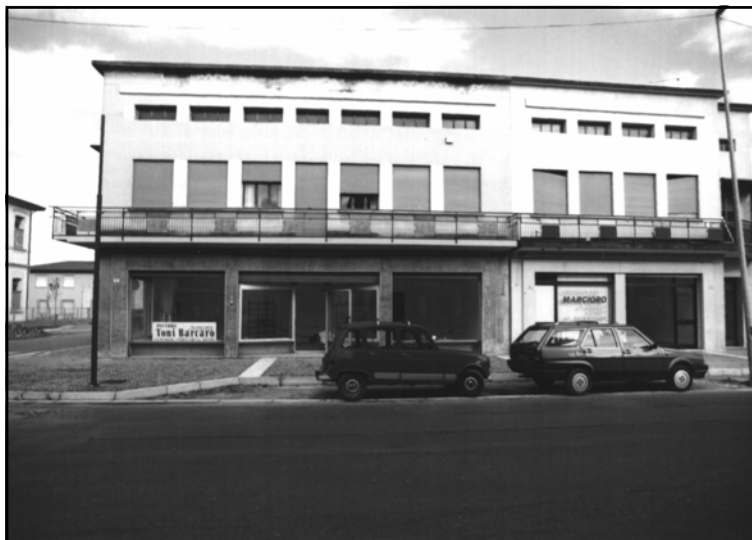
FOTO LATO SUD

Questa U.M.I. comprende un edificio a due piani con annesso separato ad un piano, adibito a garage. Il fabbricato a due piani ha come destinazione d'uso direzionale al piano terra e residenziale al piano primo.

Il fabbricato si presenta con un aspetto abbastanza curato.

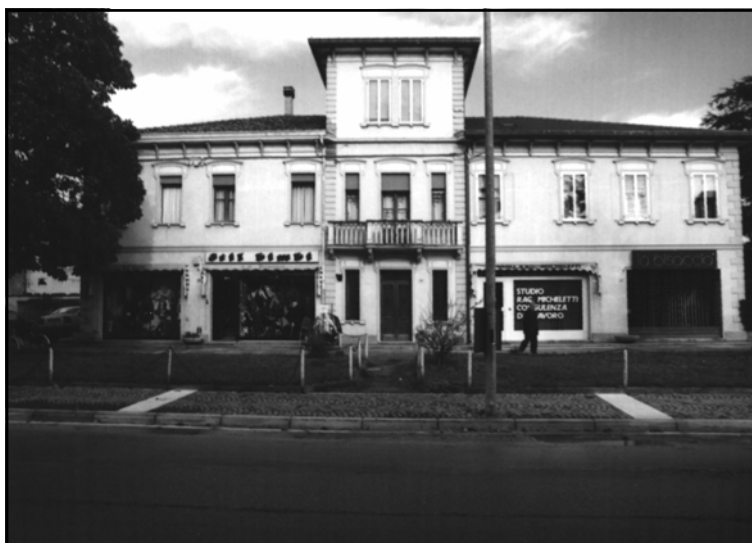
FOTO LATO SUD

Questa U.M.I. comprende un edificio complesso ed articolato, con diverse unità immobiliari, con corpi di fabbrica ad un piano e a due piani, e con destinazioni d'uso commerciale, direzionale e residenziale.

Il fabbricato, tranne alcuni annessi sul lato nord, si presenta come un unico complesso omogeneo con tipologia, caratteristiche e particolari che meritano la loro conservazione e recupero. Il suo aspetto si presenta complessivamente abbastanza curato sia per quanto riguarda l'edificio che l'area esterna.

Il vincolo di conservazione tipologica, previsto per questo edificio, prescrive il mantenimento e/o il ripristino degli elementi esterni nel loro insieme e delle caratteristiche tipologiche e strutturali, delle tecnologie costruttive e dei materiali.

Deve essere fatta molta attenzione nell'apporre, sulla facciata principale, scritte o insegne pubblicitarie; ed in ogni caso vale quanto previsto dall'art. 11 delle Norme Tecniche Generali di Attuazione.

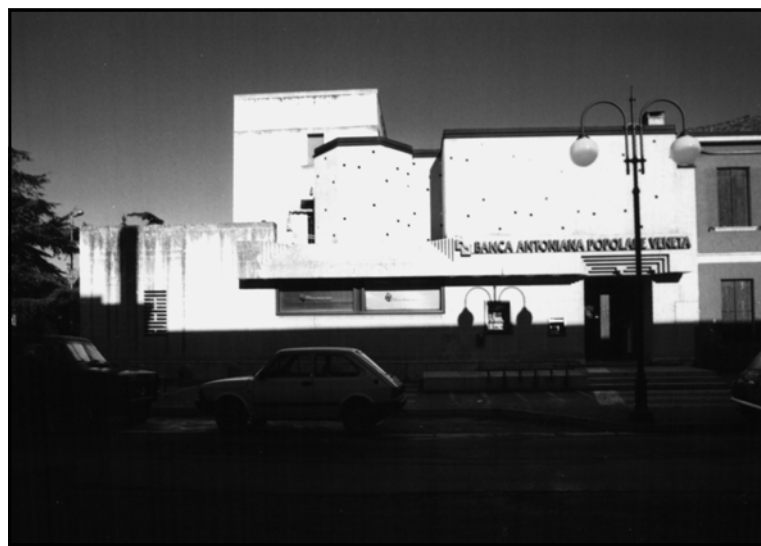
FOTO LATO SUD

Questa U.M.I. comprende un edificio articolato, con corpi di fabbrica a due e tre piani, con al piano terra gli uffici della Banca Antoniana Popolare Veneta, uffici privati al primo piano ed al terzo piano un'abitazione.

Il fabbricato è stato costruito recentemente e necessita, per quanto riguarda l'aspetto esterno, di una accurata manutenzione.

Deve essere effettuata una adeguata pulizia dei materiali di rivestimento delle facciate prospettanti la strada pubblica.
